江门市科立润电梯有限公司

工 作 联 系 单

工程名称：更换补偿缆、导向装置及加装并联

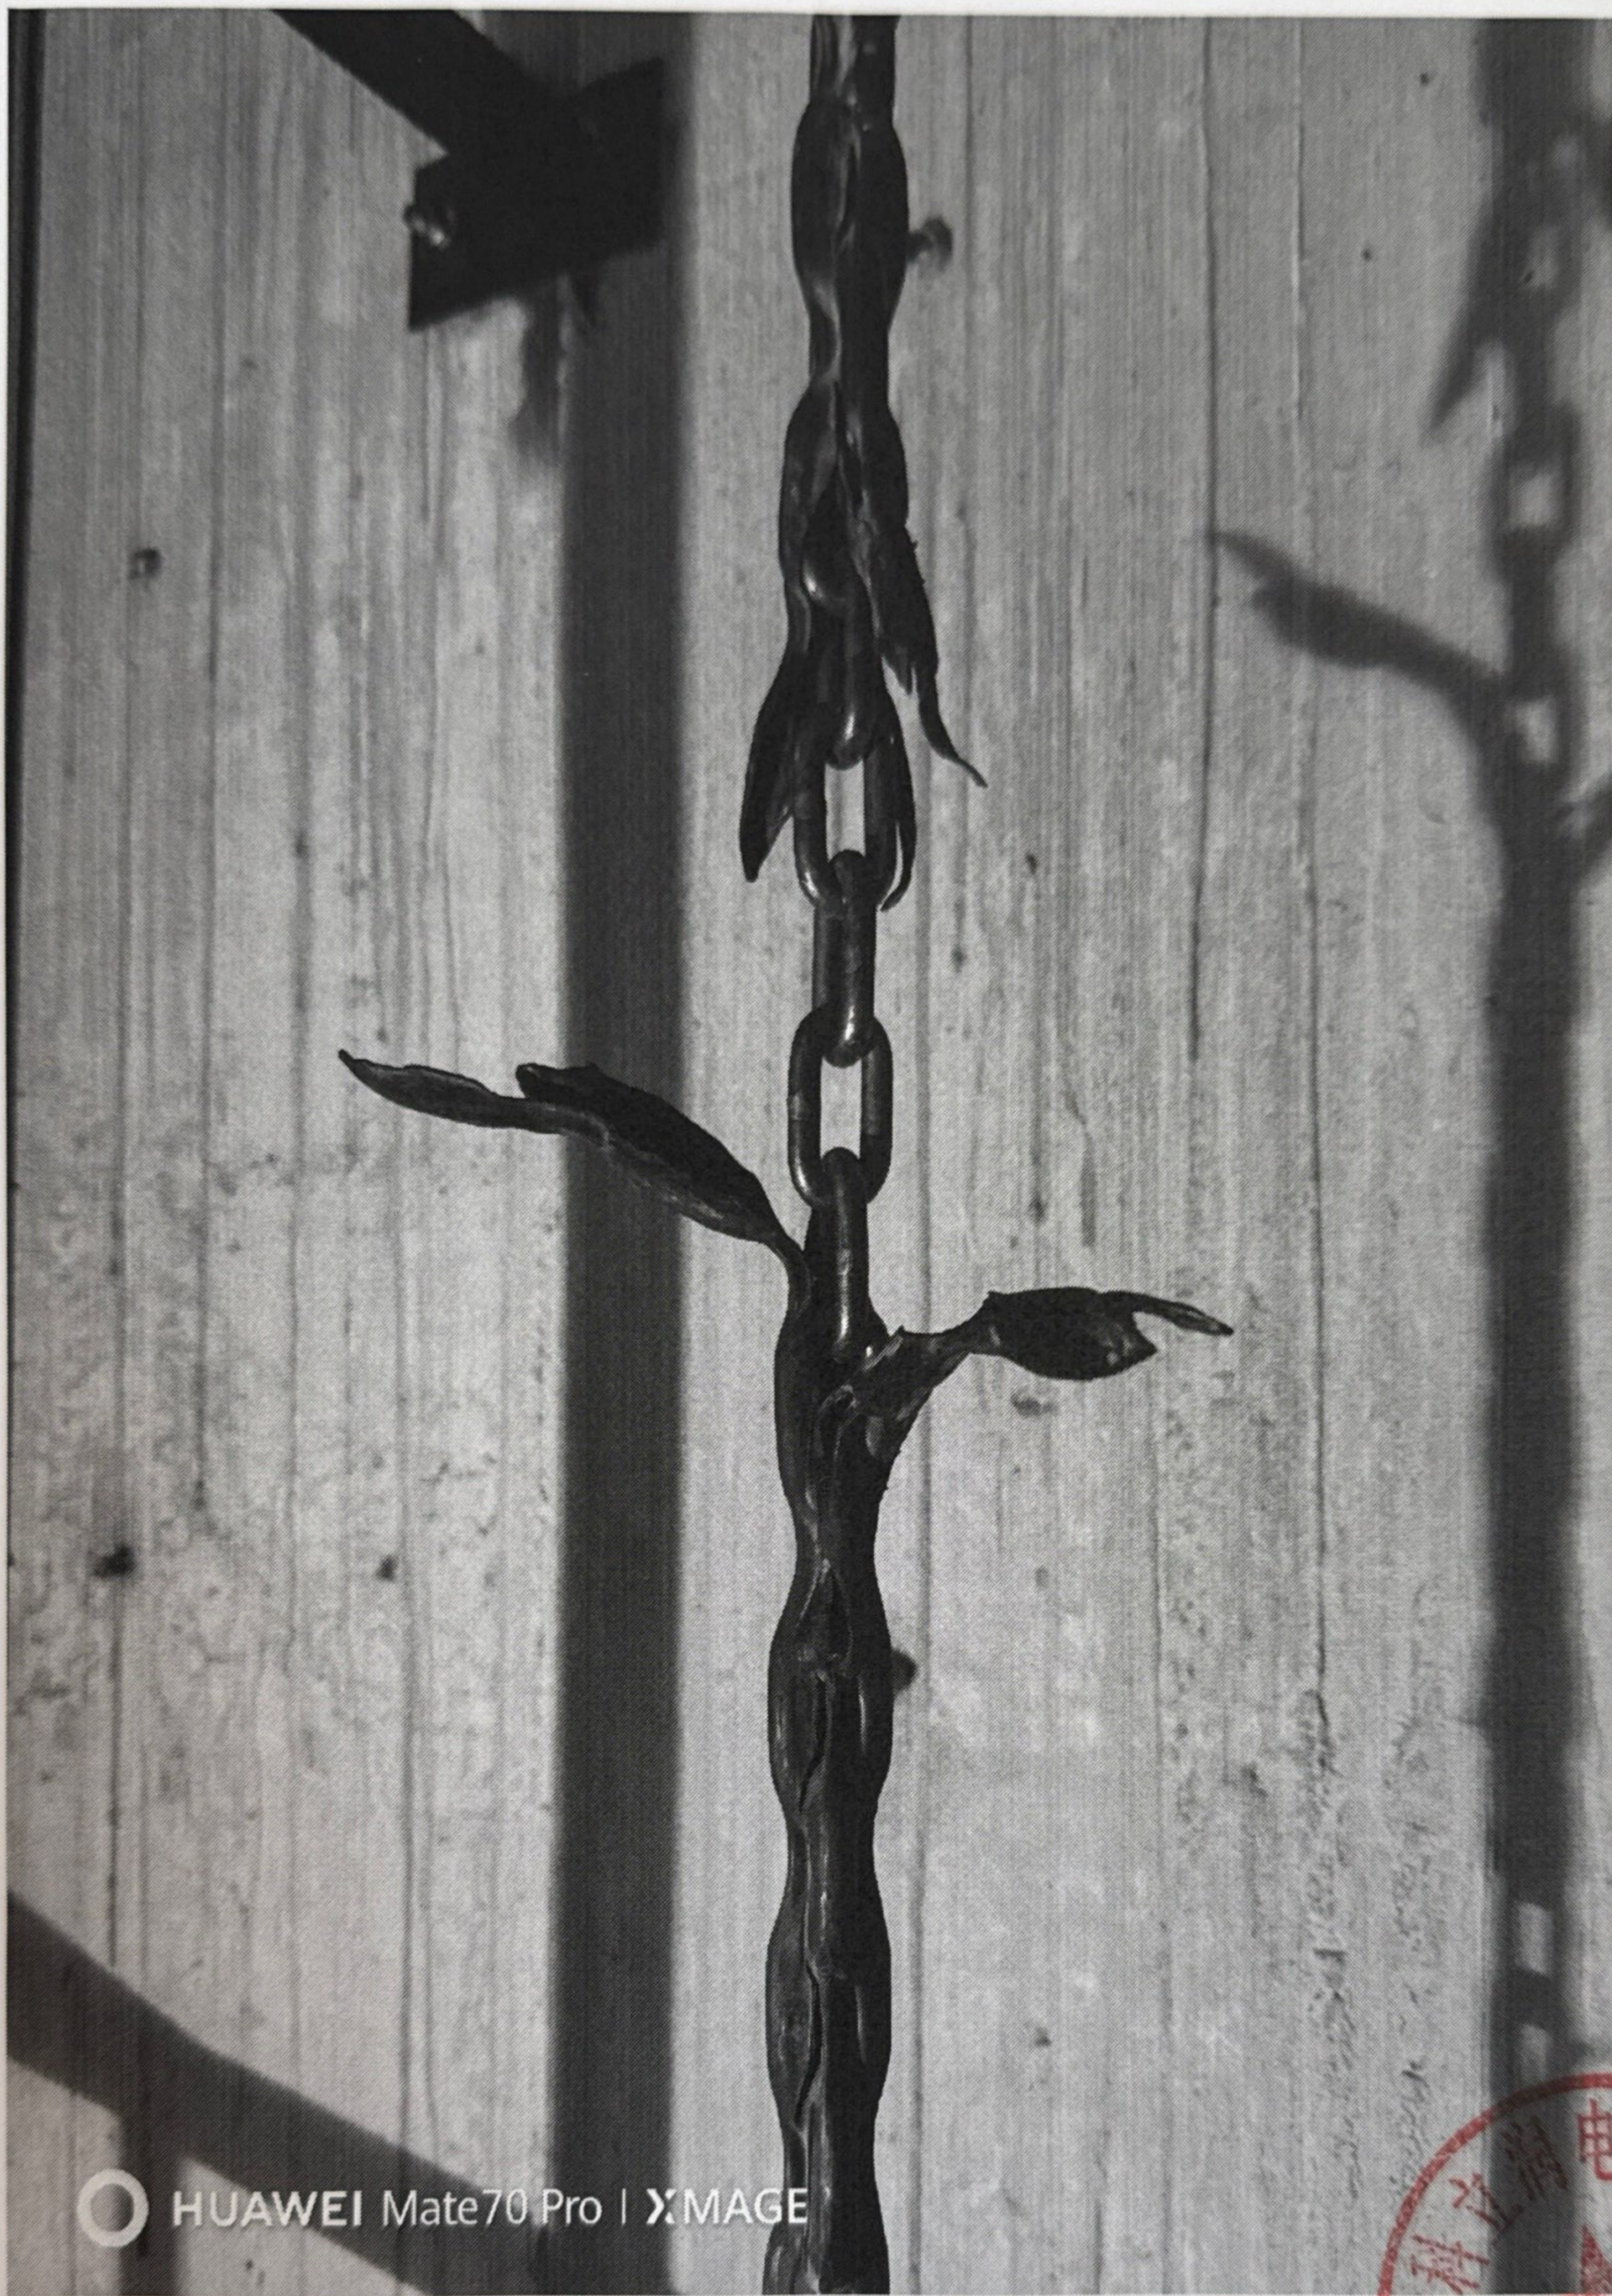
使用单位	台山市易峰物业管理有限公司
<p>台山市易峰物业管理有限公司：</p> <p>我司技术人员检修发现，锦绣花园三期 38 号楼 123 单元 1 梯（设备代码：31104407002016100042）补偿缆表面包裹材料脱落、严重开裂破损，运行时无规则摆动，导向装置亦需同步更换；该问题易引发轿厢误动作，导致电梯无法安全使用，已不符合安全运行标准（现场情况见附图）。</p> <p>根据 GB/T31821-2015《电梯主要部件报废技术条件》中 4.5.1 补偿缆及导向装置出现下列情况之一，视为达到报废技术条件：a)全包覆补偿缆表面包裹材料出现脱落、严重开裂或磨损；b)补偿缆导向装置滚轮变形、缺损、严重磨损或出现卡阻；c)链环表面有严重的锈蚀或脱焊，存在破断风险。需立即更换补偿缆及导向装置；另应业主要求，将该梯原单控控制方式加装升级为并联控制，加装后可降低电梯使用频率，优化呼叫到站效率，现报价如下：</p> <p>1、补偿缆：52 元/米×72 米/条×2 条=7488 元（质保期：三年） （品牌：欧斯嘉 规格型号：175-34）</p> <p>2、换补偿缆人工费：1000 元</p> <p>3、导向装置：230 元/个×2 个=460 元</p> <p>4、单控加装并联：1000 元</p> <p>合计：玖仟玖佰肆拾捌元整（¥9948）。</p> <p style="text-align: right;">江门市科立润电梯有限公司 2026 年 02 月 09 日</p>

补偿缆表面包裹材料出现脱落、严重开裂破损
