修理报价 Repair Quotation

建筑物名称 Building Name: 东华天鹅湾 《SAP 合同号》  
客户单位 Customer: 江门市粤泰物业服务服务有限公司 《SAP 客户号》  
客户定单号 PO NO.:  
设备清单 Equipment: 天鹅湾庄园电梯: Z011S742 (庄园 3-1)

| 关于/Re: | 关于电梯新检规事宜 | | 发 文 编 号<br>XOZHEI202406012 |

## 电梯自行检测备忘录

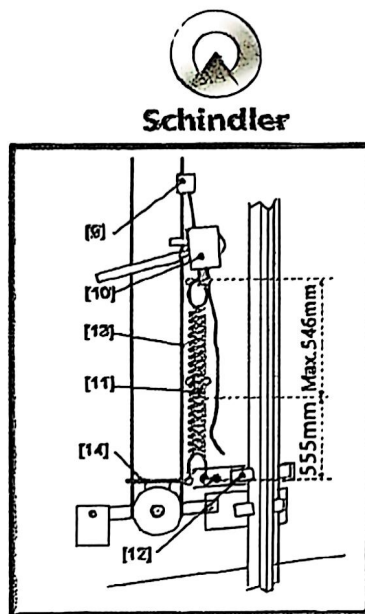
按照新检规要求贵司项目电梯型号及电梯应急救援程序指引（附件），在电梯轿厢与对重重量平衡时需要使用平衡救援装置打破电梯平衡进行救援。根据检验的要求，每台电梯都需要配备一套能打破平衡的平衡救援装置。

标注红色框的装置为平衡救援装置

整改建议：左岸2-6栋（14台）、庄园1-10栋（31台）共需要增补 45 套平衡救援装置，由于这个是属于新检验的要求，需要增补的物料，不在合同内的清单，需要贵司付费采购。对于没有平衡救援装置电梯会导致电梯年检不合格，电梯需要停梯不能使用。使用检验不合格的电梯会导致封梯罚款。
